住宅被害

横浜国立大学 大学院
都市イノベーション研究院
教授 田才 晃

住宅の被害に関する報告

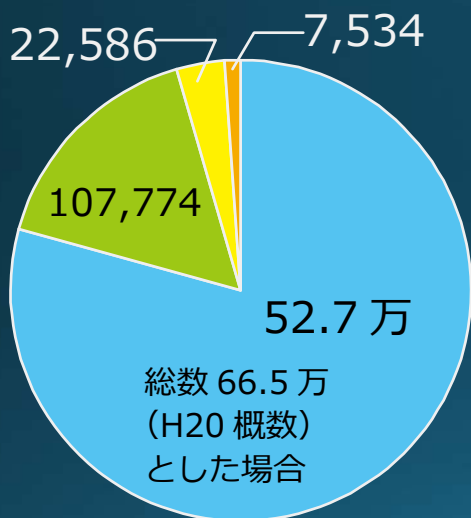
熊本県の住宅被災統計

2000年以降の建物被害

倒壊 4 (~5)
+ 全壊 6 (+2)

⇒ 17/7,500
