交通地盤工学における リスク低減

横浜国立大学大学院
都市イノベーション研究院

早野公敏

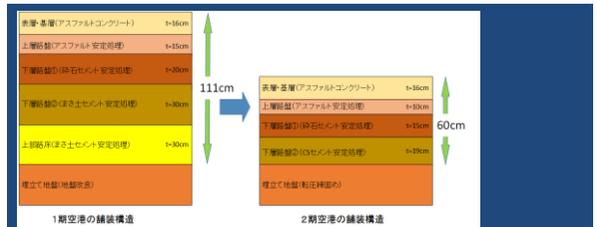
関西空港の舗装構造

航空機荷重を考慮した走行荷重試験

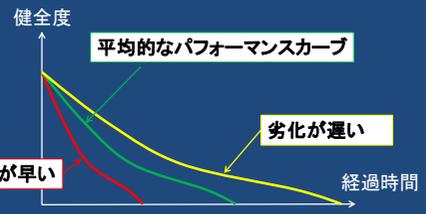
供用中の劣化に伴うリスク増加に特徴

劣化速度のばらつき

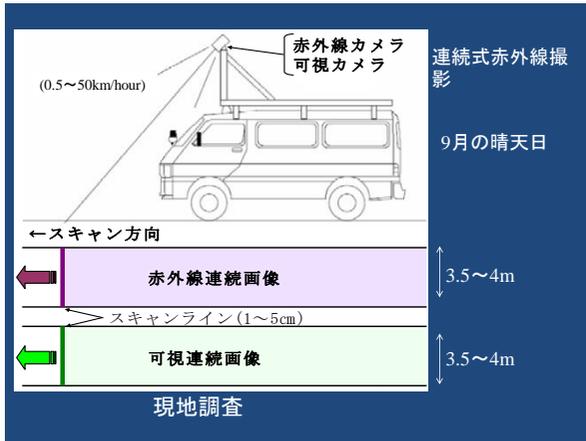
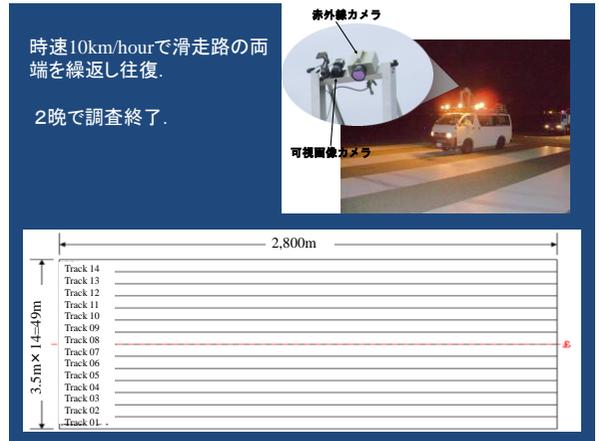
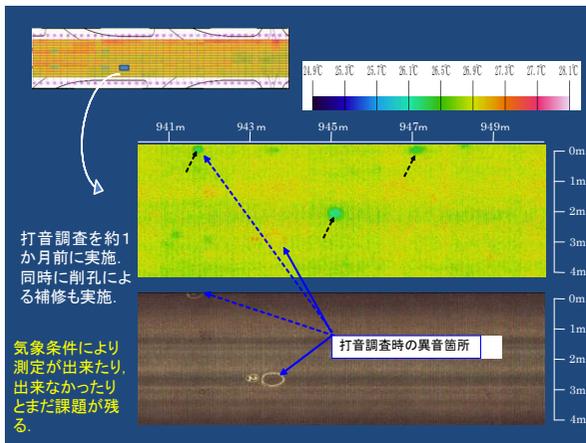
赤外線画像 22:00.

赤外線画像 4:00.

舗装の温度分布

深度18cmになると剥離箇所は検出できない。

調査時間の経過とともに検知しづらくなる。

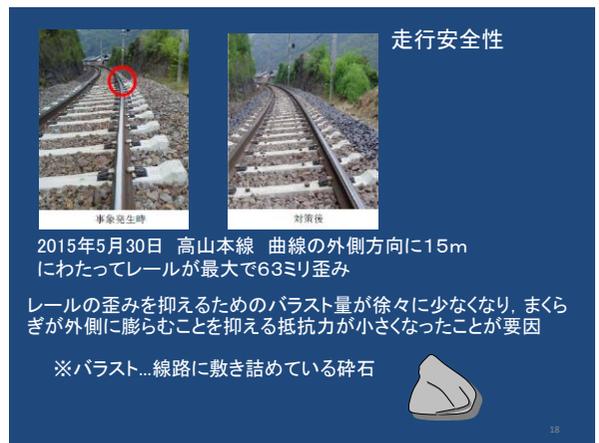
レールの温度上昇による軸力によって、軌道を座屈させようとする力が、道床の横抵抗力を上回ると座屈が発生する。

道床横抵抗力

レール温度上昇による軸力

道床...路盤とまくらぎの間の層で、砕石等を敷き、列車荷重を路盤に広く分散させ、軌道に弾性を与える役割を持つ。
