## 鉄道土構造物の地震時挙動と液状化リスク

古関 潤一（東京大学）

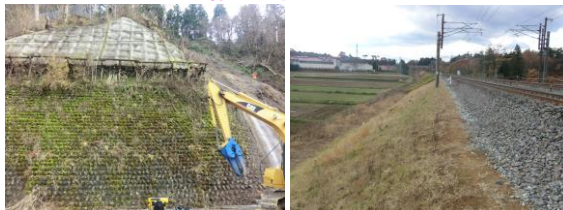
切土  
または切取  
(JR大糸線)

盛土  
(JR成田線)

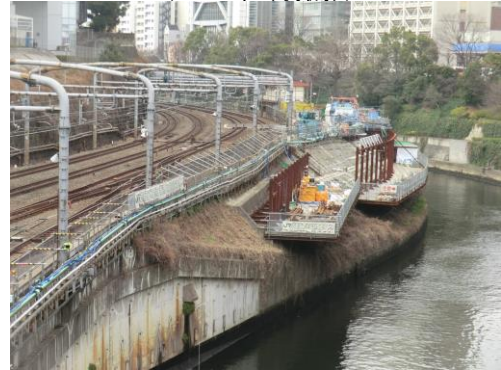
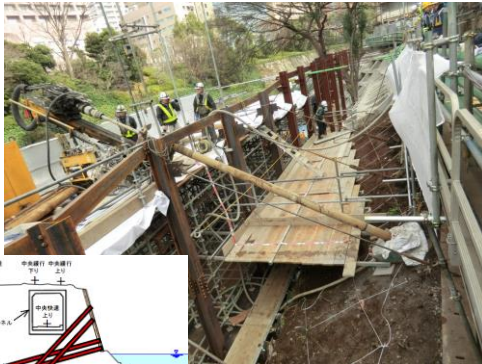
## 御茶ノ水～水道橋での補強工事 (2015年2月撮影)

棒状補強材  
の施工状況

(イメージ図)

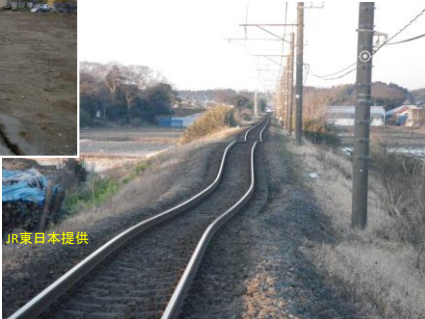
## 鉄道盛土の地震被害事例

東日本大震災(2011年3月11日):  
JR成田線(安食～小林)の盛土被害

周辺地盤で噴砂発生  
⇒盛土支持地盤が液状化

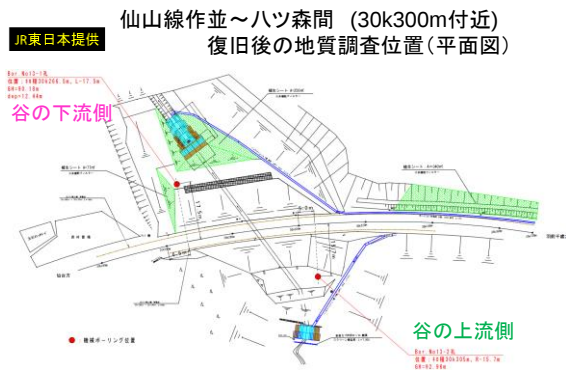
## 復旧断面

現地発生土を有効利用しながら  
耐震性の高い工法を用いて盛土を再構築  
+排水性能を高めて盛土内の地下水位を低下
