横浜国立大学先端科学高等研究院シンポジウム・シリーズ第7回  
社会インフラストラクチャの安全研究ユニット

### 土構造物(盛土・擁壁・切土等)の耐震設計 の意義・方法・経緯

龍岡文夫(東大名誉教授)

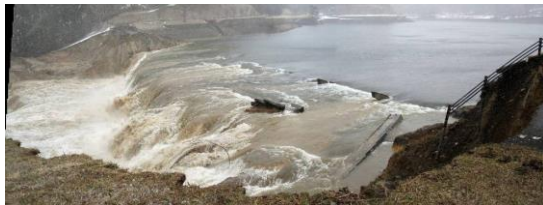
## 2011東日本大震災 福島県の藤沼本堤

- 農業用灌漑ため池のアースフィルダム(H= 18.5 m; L= 133.2 m、中央・表面遮水壁は無い)
- 着工1937年4月; 第二次世界大戦で中断; 竣工1949年10月.
- 越流による破堤のため、死者7、行方不明1
- 福島県のため池総数 3,000\*. 約750が被災 (\* 全国で250,000)

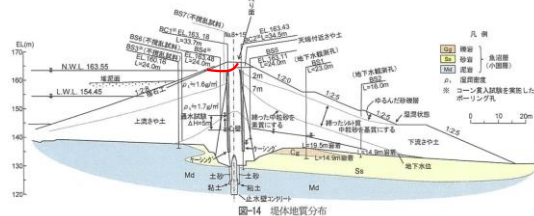
### 浅河原調整池

1933年施工開始、**1945年4月完成**  
天端部の盛土(さや土)だけが大変形  
1Ecに対する締固め度は、**80 %**,  
締固めエネルギーレベルは、**0.1Ec以下**

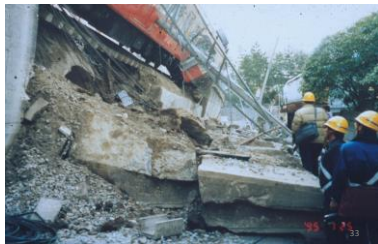
石屋川駅付近重力式擁壁の被災状況
